**A bientôt 200 ans, le pont de pierre à Bordeaux, est en train de prendre un coup de vieux. Son tablier n'est plus étanche. L'eau s'infiltré dans les galeries. Les piles ont tendance à s'enfoncer.**

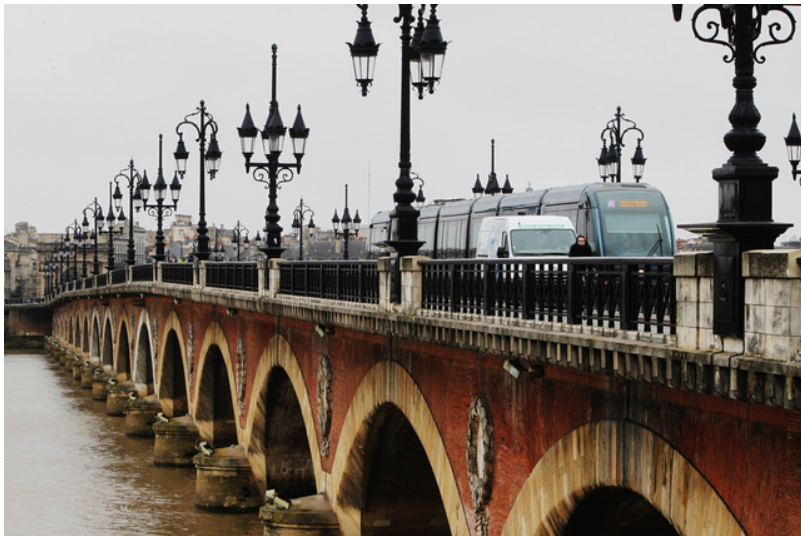
*Photo : Les piles du pont s'affaissent et souffrent de l'érosion provoquée par le courant du fleuve © GUILLAUME BONNAUD / SUD OUEST*

Le fleuve ne contribue pas à améliorer cette situation préoccupante. Le courant et le flux des marées érode les fondations du franchissement ouvert à la circulation depuis 1822.

Une première campagne de renforcement des piles, avec des micropieux, avait eu lieu en 1993. Propriétaire de l'ouvrage depuis 2001, Bordeaux Métropole lance à partir de mai prochain de gros travaux. Un tapis de gabions (roches enfermées dans des filets métalliques) va être déposé au pied des piles, d'une rive à l'autre, en amont et en aval.

Afin de stopper l'affaissement des piles, un autre chantier démarrera en 2019. Des pieux seront plantés jusqu'au sol dur dans la Garonne. Les piles reposent actuellement sur des piliers en bois plantés dans la vase.
